Östhammar och Öregrund – miljöer att vårda

En miljö- och byggnadshistorisk analys av två småstäder

CARL-JOHAN CHARPENTIER

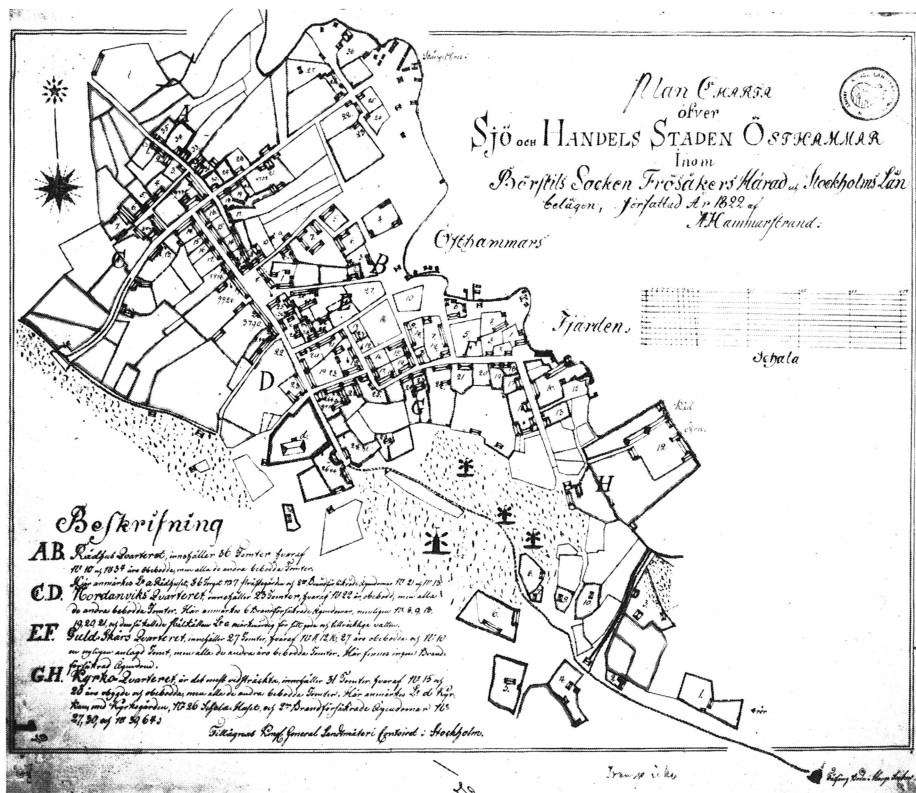
Bild 1. "Plancharta öfver Sjö och Handels Staden Östhammar 1822". Lantmäteriverket. Foto Nordiska museet.

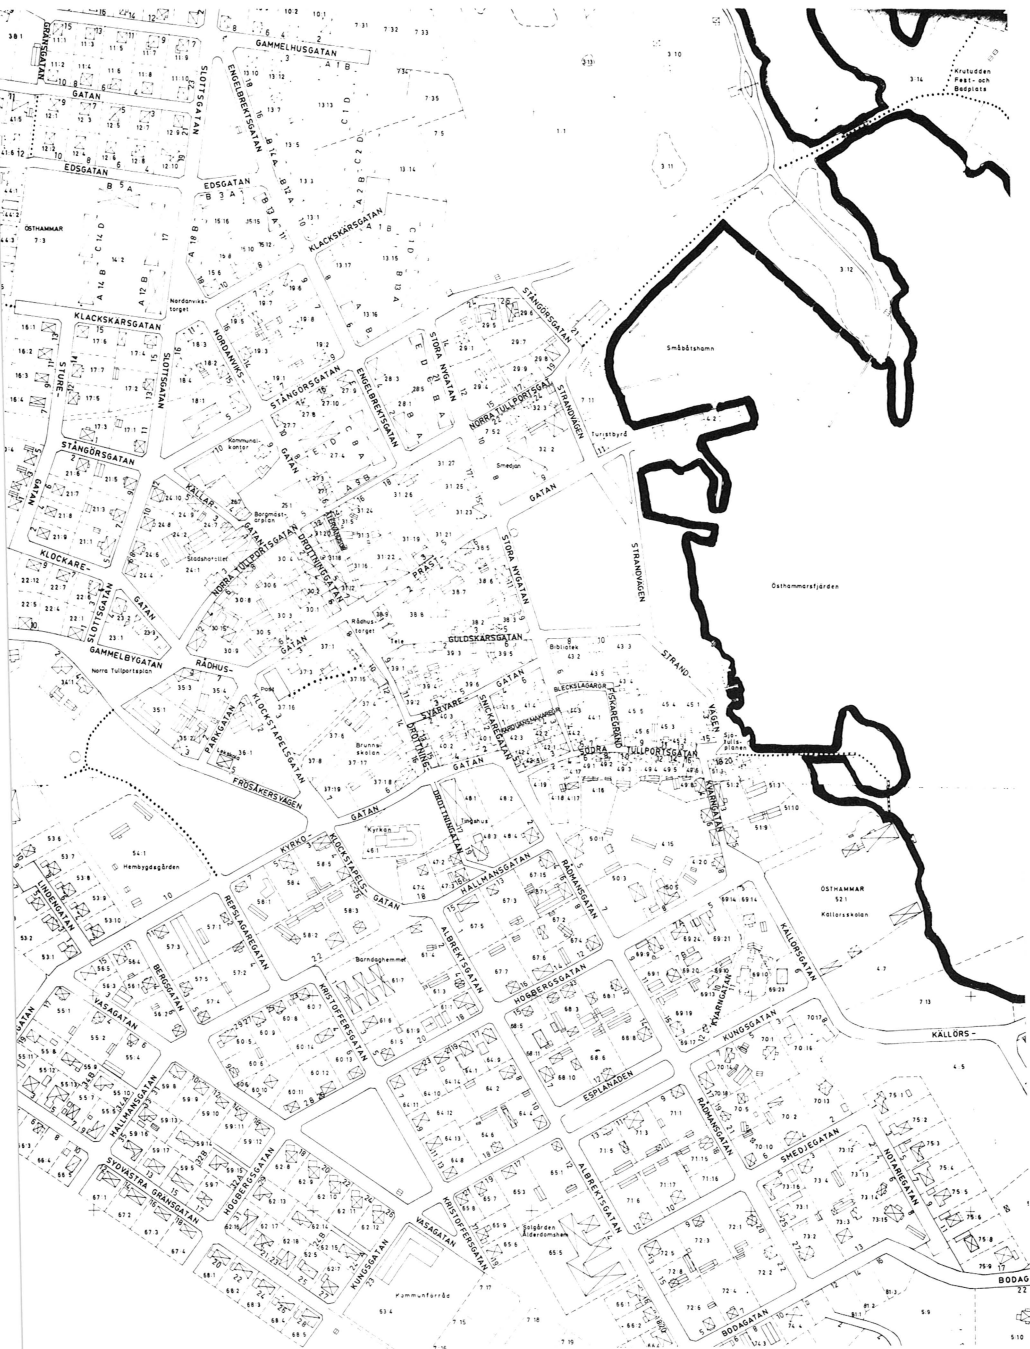
Bild 2. Östhammar 1975. Detalj ur adresskarta upprättad av Östhammars kommun, tekniska kontoret. Godkänd ur sekretessynpunkt för spridning. Statens lantmäteriverk 1977-05-17.

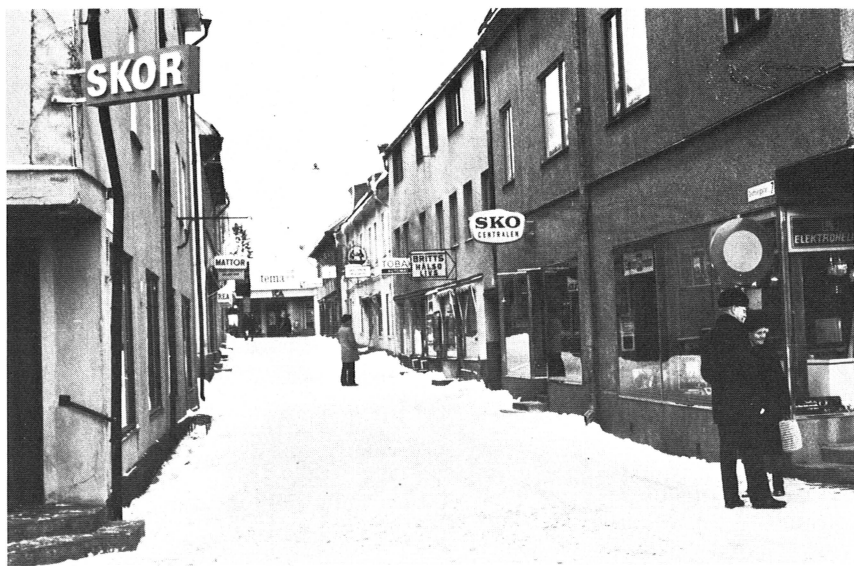
Bild 5. Östhammars affärsgata – Drottninggatan från Rådhuset mot kv. Borgmästaren. Gatan kantas av affärshus i två våningar med skyltfönster uppbrutna i bottenvåningarna. I de båda husen i förgrunden fanns tidigare gästgiveri. Husen var ursprungligen envånings timmerhus, vilka senare byggts på och putsats.

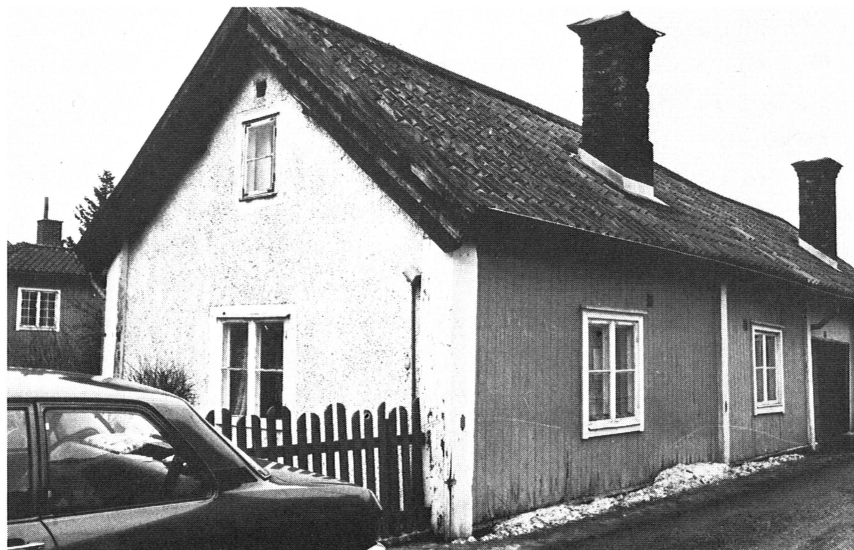
Bild 6. Östhammar. Ett karaktäristiskt låg hus från sent 1700-tal med tidstypiska höga skorstenar och små fönster vid Södra Tullportsgatan (kv. Trekanten 4:17).

I detta block finner vi goda representanter för olika arkitektoniska stilar och tidsepoker. Längs Södra Tullportsgatan det sena 1700-talets och det tidiga 1800-talets låga "stugliknande" byggnader med åstak, små fönster och höga skorstenar (ex. Trekanten 4:17, 4:18 och Guldsmeden 42:4). Vidare 1800-talets något större boningshus, oftast i högre skala och med brutna tak (ex. Fiskaren 49:6) och 1800-talets andra hälfts förhållandevis stora fastigheter, stundtals reveterade och ofta med tidstypiska glasverandor – ett minne från badgästeriets tid (ex. Sjötullen 45:3 och Rådhuset 38:6).

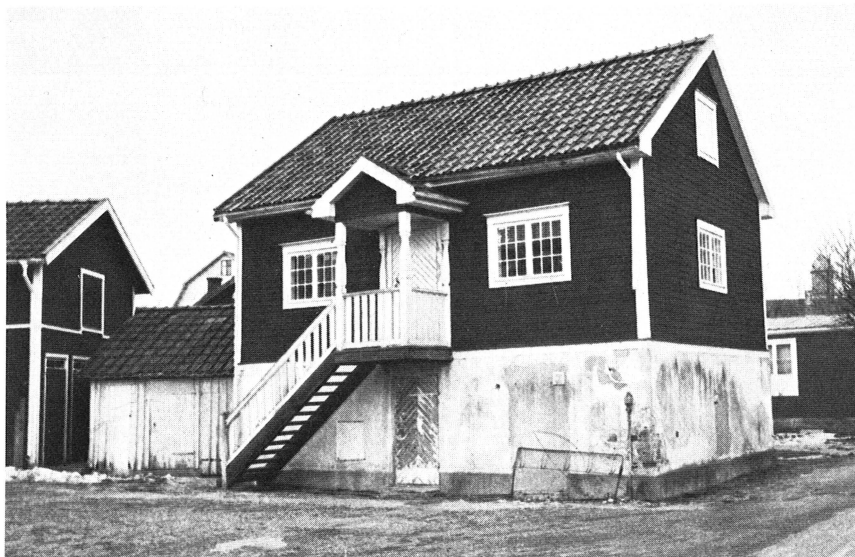
Bild 7. Östhammar. Liten bod på hög grund – har sannolikt tillhört gamla Apoteket (kv. Guldskäret 39:5).

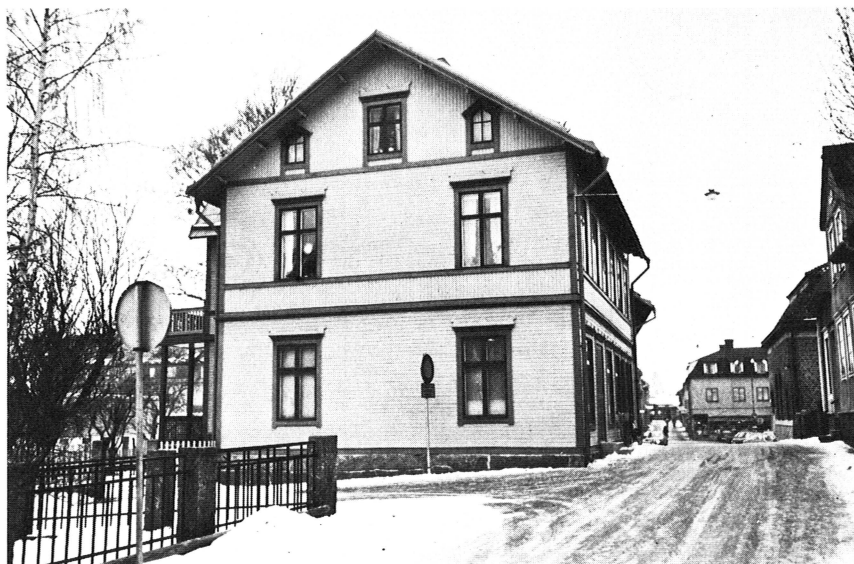
Bild 8. Östhammar. Ett klassiskt köpmanshus från 1905 – den s. k. Schramska gården som med enkelt rena linjer och fast rums- och fönsterindelning representativt visar en handelsfamiljs bostad (kv. 37:4). På gårdsplanen finns en stor färgeribyggnad i timmer från 1800-talets mitt.

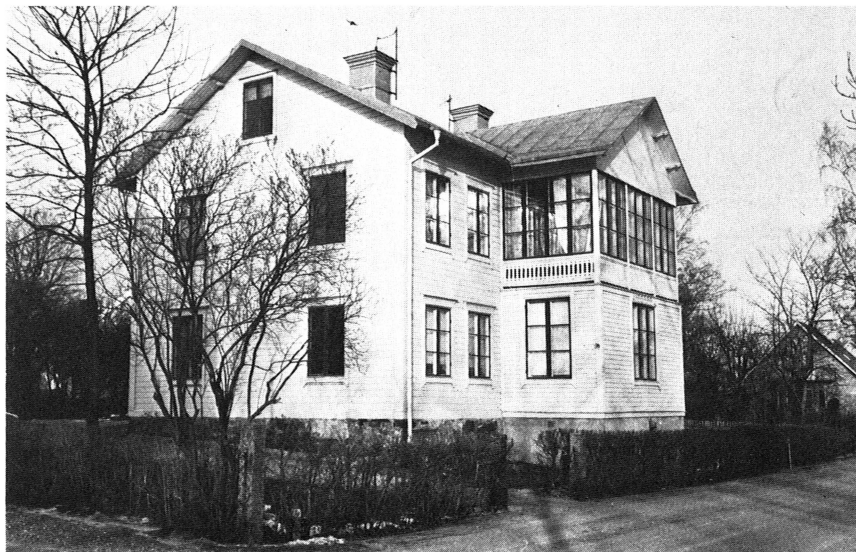
Bild 9. Östhammar. Ett utpräglat stort sekelskifteshus från badgästeriets början med många tidstypiska byggnadselement, glasad veranda mot havet, dekorativa takfötter och snickarglädje (kv. Rådhuset 38:6).

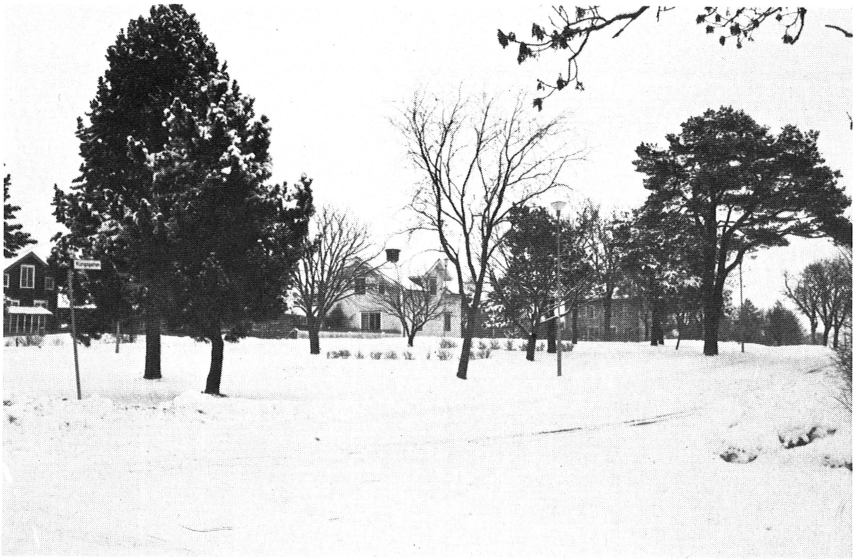
Bild 10. Östhammar. Det spaciösa esplanadsystemet mot kv. Berguven i vinterdräkt. Denna del av staden, uppförd vid sekelskiftet, kallades tidigare "den nya staden". I dag visar den en provkarta på sekelskiftets byggnadsideal: Villor med stora trädgårdstomter, glas, ljus och luft.

per av likartade, ofta större, bostadshus av stark sekelskiftesprägel. Ett esplanadsystem, "sopgator", rätvinklighet och stora tomter med trädgårdar hör också till tidsepoken.

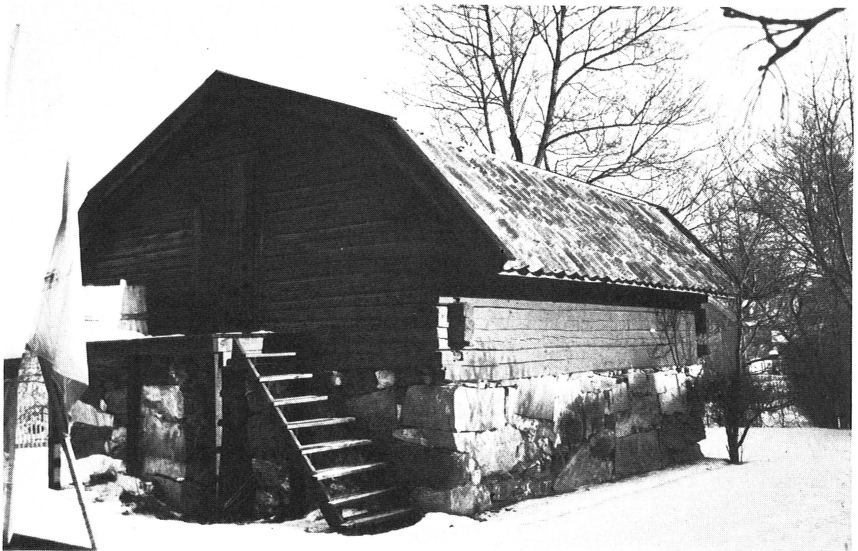
Bild 11. Östhammar. Timmerbod på hög stensockel. Många hävdar att boden överlevde ryssbranden 1719, vilket ev. kan vara riktigt. Bodan är i alla fall ett av stadens äldre hus efter kyrkan (kv. Hattmakaren 31:3).

1. 1700-talets låga timrade bodar ofta med murad grund och stundtals källare (ex. Fiskaren 49:3, Hattmakaren 31:3 och Snickaren 40:2).

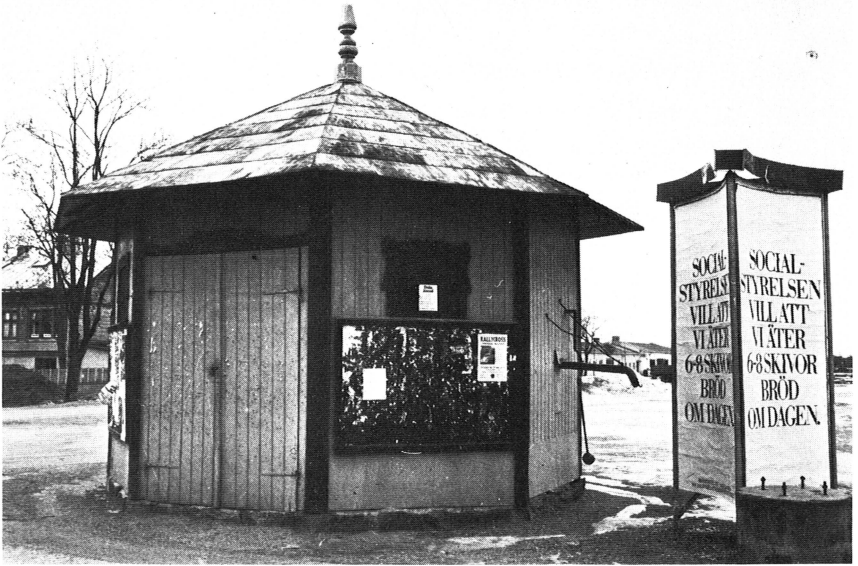
Bild 12. Östhammar. Ett av stadens gamla pumphus från sent 1800-tal (i kv. Rådhuset mot fjärden).

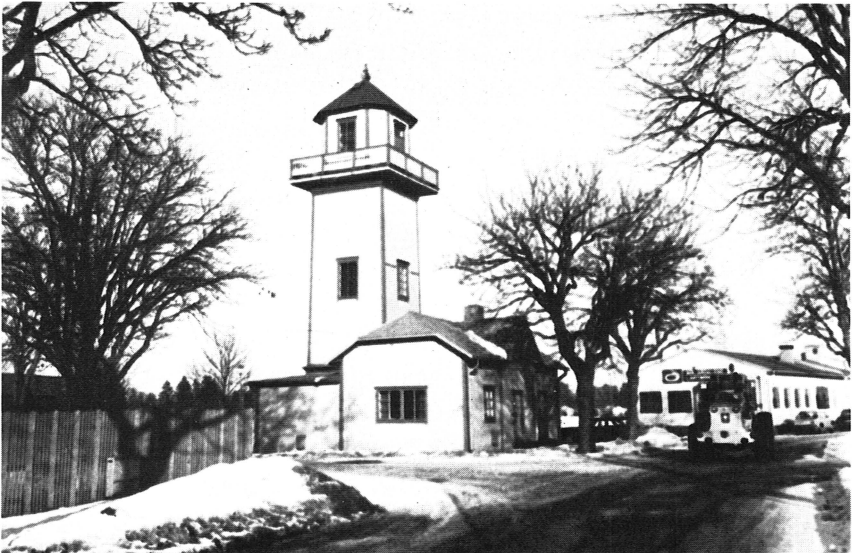
Bild 13. Östhammar. Gamla brandstationen i trä från sekelskiftet – en byggnad med starkt miljöskapande karaktär.

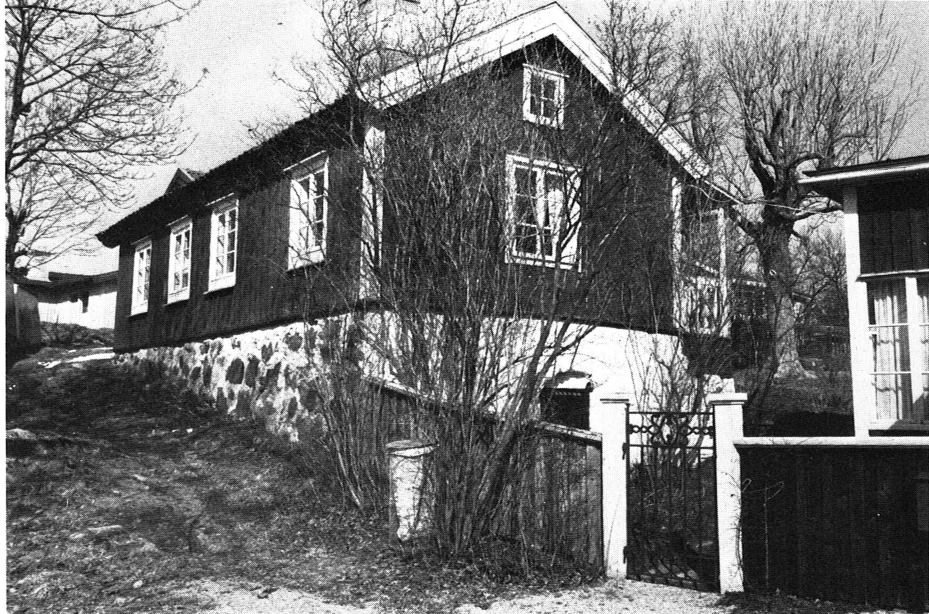
Bild 14. Öregrund. Låga f. d. fiskarstugor (i dag sommarbostäder) i starkt kuperad terräng där de till synes planlöst kastats ut. Hela området uppvisar likartade miljöer vilket gör det till ett väl sammanhållet miljöavsnitt, ofta med som på bilden rester av gammalt gatunät (kv. Björnen 16:6).

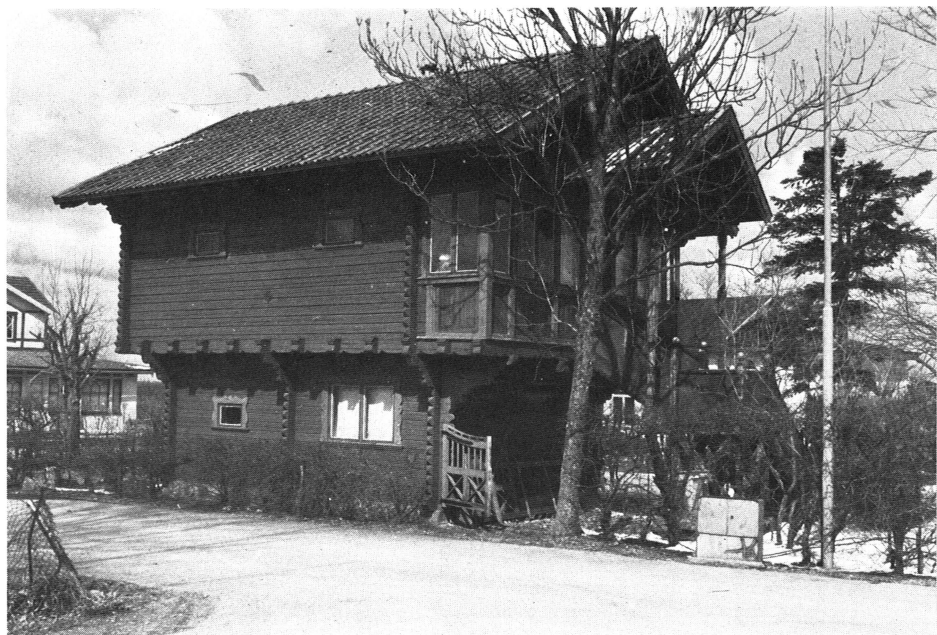
Bild 16. Öregrund. Blockhus i fornnordisk stil från omkring år 1900 – ett exempel på sekelskiftets nostalgiska och romantiska strömningar (kv. Atlanten 9:6).

storslagenhet (Atlanten 9:6, 9:8), det sena 1800-talets högre bostadshus av mer permanent karaktär (t. ex. Asken 12:6) och slutligen rester av ett stadsjordbruk (Amor 13:5).

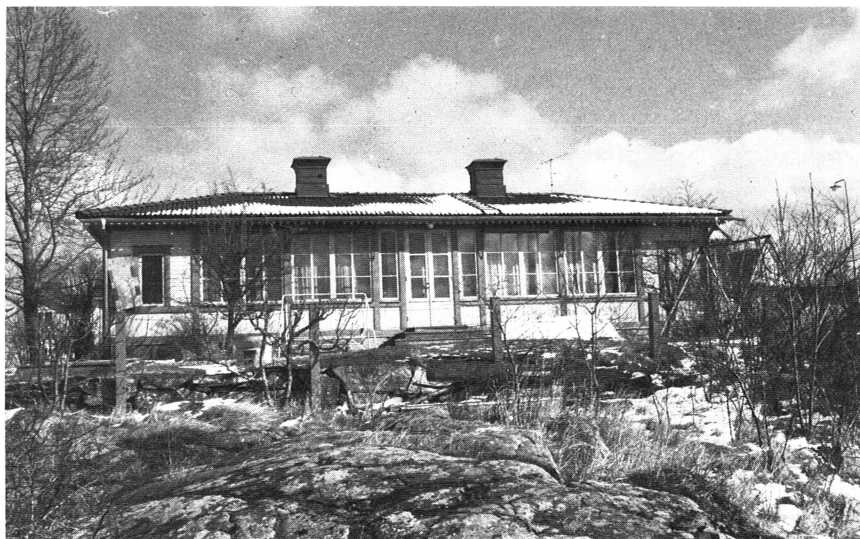
Bild 17. Öregrund. En för det sena 1800-talet typisk sommarvilla ute på hälleberget ner mot vattnet. Hustypen med sina stora glasfönster och verandor bär tydliga vittnesbörd om det svunna badgästeriet (kv. Ankaret 14:3).

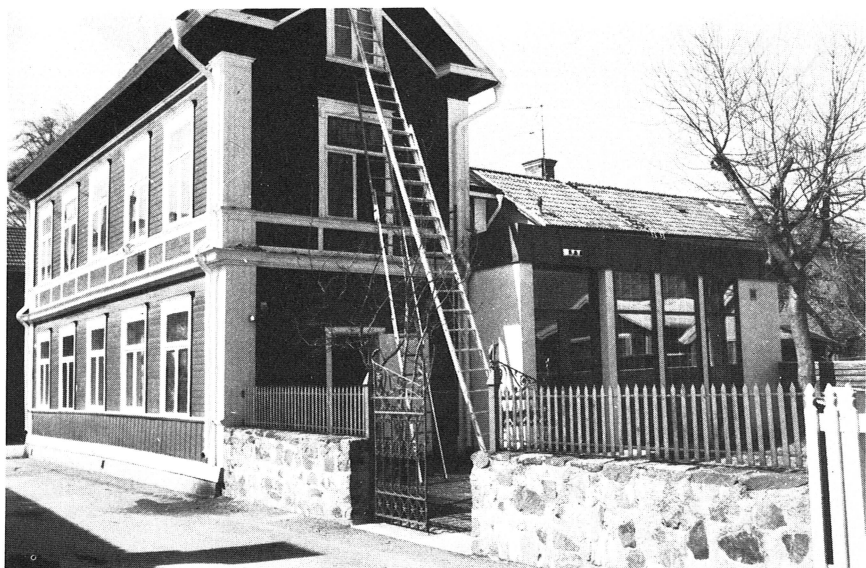
Bild 18. Öregrund. Stadens gamla telegraf från 1890-talet, i dag församlingssal med modern tillbyggd del. I fasaden samverkar i enkel harmoni liggande och stående fasspântpaneler, som tillsammans med listverk, knutar och takfötter skapar en rogivande helhet. Till detaljerna bör man också uppmärksamma järnstaketet med sin jugendinspirerade grind. (kv. Asken 12:5).

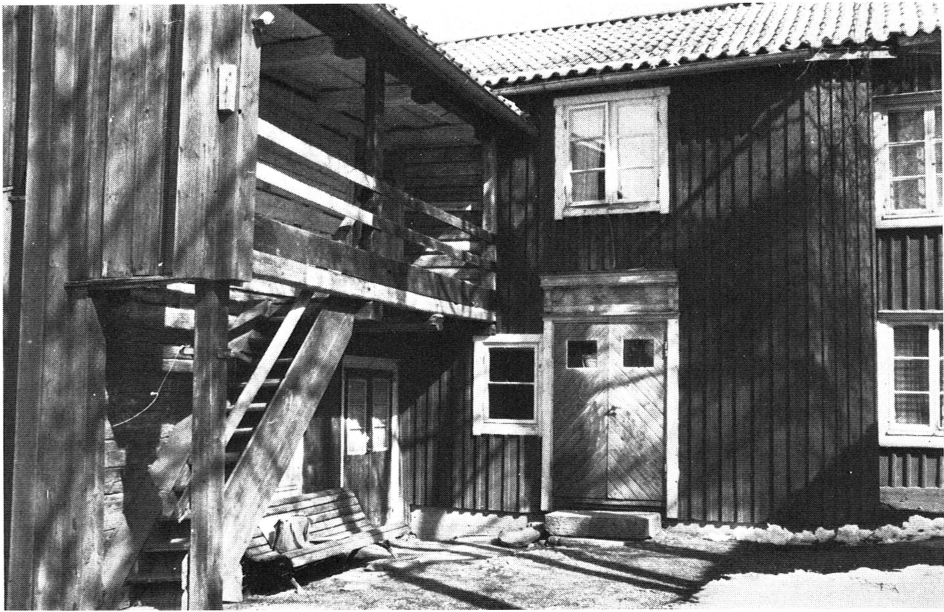
Bild 19. Öregrund. En intressant gårdsinteriör, ett f. d. stadsjordbruk från 1800-talets första hälft insprängt bland rena bostäder. I dag befinner sig tyvärr både byggnader och gård i mycket dåligt skick (kv. Amor 13:5).

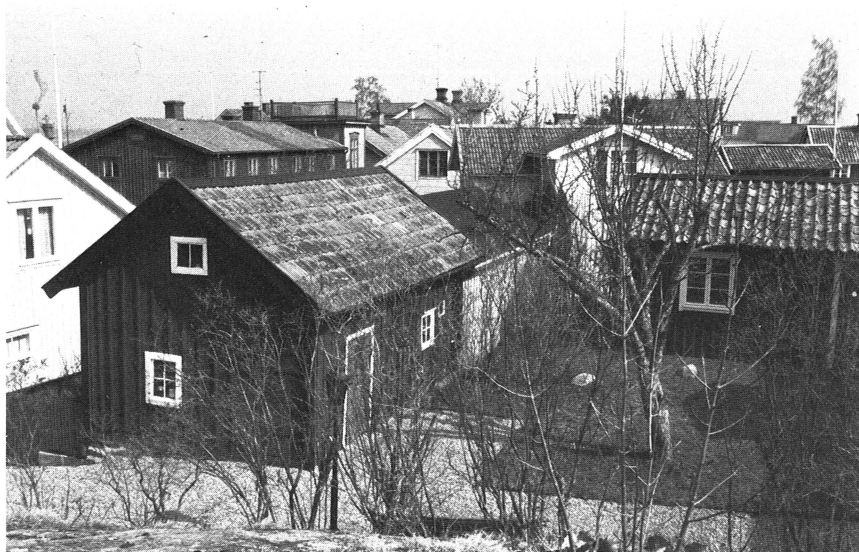
Bild 21. Öregrund. I kuperad terräng ligger låga äldre byggnader insprängda bland det sena 1800-talets större bostadshus och sommarvillor, allt omgivet av trädgårdstomter karaktäristiskt för stadsdelarna öster om hamnen (bilden visar bl. a. kv. Grundet och Granen).

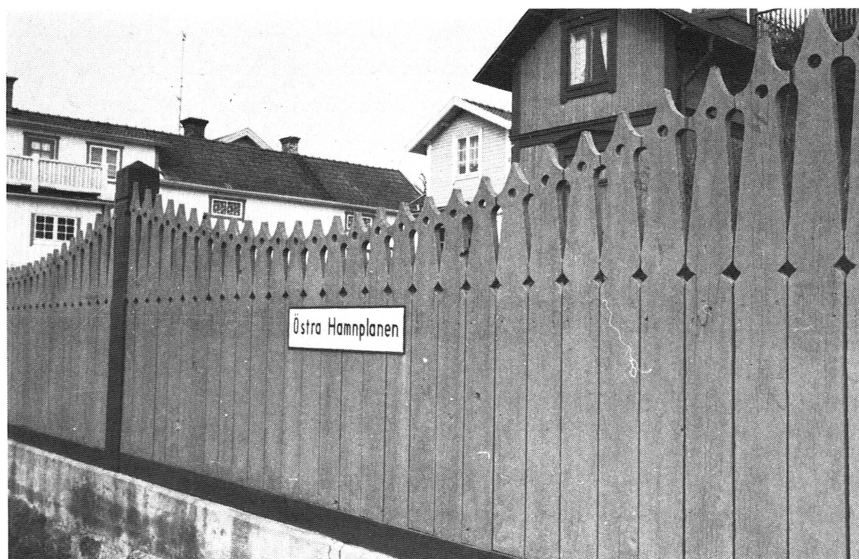
Bild 22. Öregrund. Ett av stadens många individuellt utformade staket (kv. Grundet 55:1).

Den starkt individuella och varierande utformningen av trä- och gjutjärnsgrindar samt staket (ex. Atlanten 9:8, Asken 12:2, 12:5, Gladan 58:4, Grundet 55:1, m. fl.)

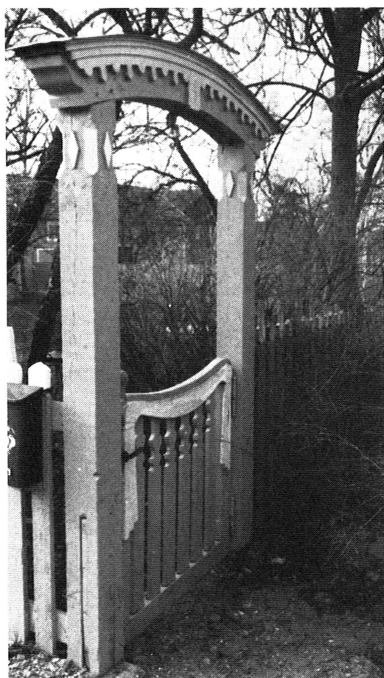
Bilderna 23, 24 och 25. Öregrund. Sättet att utforma trägrindar uppvisar en flora rik på fantasi och variation. Den ena grinden är sällan den andra lik.

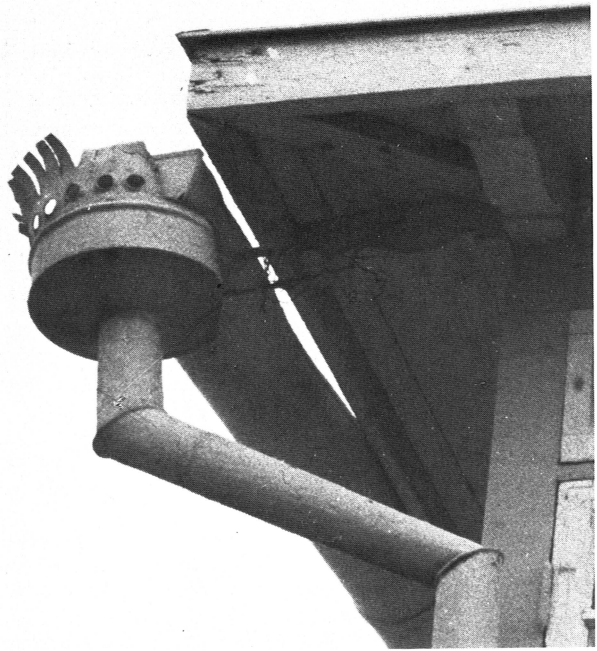
Bild 27. Öregrund. Den typiska Öregrunds-stuprännan, föga vacker men fantasifull och funktionell.

Den för Öregrund typiska stuprörsavslutningen i form av en uppskuren, flikad och perforerad burk, vilken förekommer på åtskilliga fastigheter (bl. a. Björken 19:7). Dekorativa element av gjutjärn som t. ex. balkongräcken (Abborren 10:7, Björken 19:11).
