# TRÄSLOTTEN I VÄSTERLÖVSTA

*Av NILS ÅLENIS*

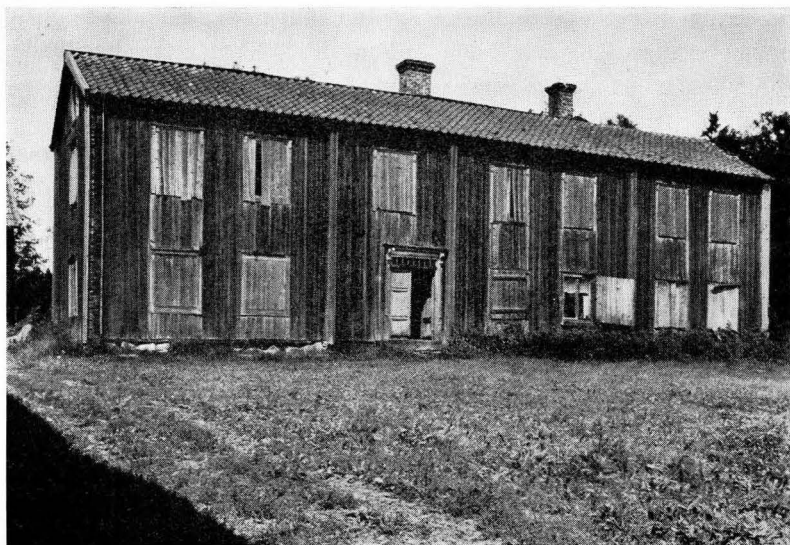
Bild 1. Tvåvånig parstuga med framkammare, ödebyggnad på Yttersävn  
n:o 3.

På ett par decennier växa dessa parstugor ut till verkliga träslott. Här avbildade manbyggnad från Yttersävnä n:r 3 (äg. Johan Johansson, Staffansbo) är ett ståtligt exempel på 30-talets parstuga (bild 1). Byggnaden är 21 m. lång, den har sex stora och två mindre rum och takhöjden i båda våningarna är ansevärd. Nästan alla rum ha haft målad inredning, vilket tyder på starkt utvecklat behov av representation vid familjefesterna.

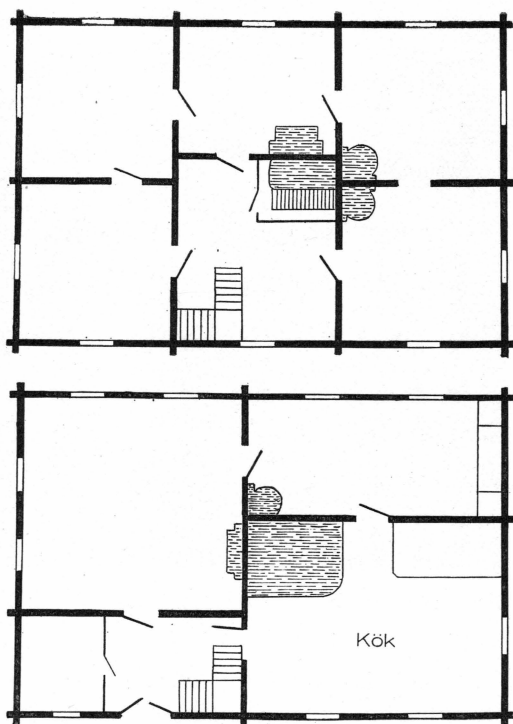
Bild 2. Manbyggnad i två våningar (bottenvåningen nedtill) på Siléns gård i Röcklinge. I köket skafferi på jällsängens plats, i sidkammaren sängalkov.

Efter en förhärjande brand i södra delen av Röcklinge by 1808 uppfördes i en rad fyra tvåvåningsbyggnader, av vilka två ännu kvarstå. I nedre våningen har man förlagt de två stora rummen diagonalt i byggnadskroppen (bild 2). Det tvärgående förstupartiet saknas; byggnaden har alltså endast en tvärgående mellanvägg. Till höger om denna, från fasaden räknat, ligger köket, som upptar större delen av byggnadens bredd. Bakom ligger en smal kammare av samma längd som köket och fönster endast åt baksidan, kallad »si-kammarn». Till vänster om tvärväggen ligger först en smal förstuga och där bakom en bred sal. Förstugan, som löpte efter hela salens längd, fick vid den åt gaveln vettande ändan ett kallrum, använt som skafferii.

I de bevarade byggnaderna i Röcklinge samt i en manbyggnad daterad 1821 i Sör Starfors (n:r 2: 17, äg. K. G. Bosell) är övervåningen genom två tvärväggar delad i tre ungefär lika stora avdelningar. Mittavdelningen rymmer en stor förstuga och en ganska liten förstukammare, sidoavdelningarna två rum. I Röcklinge äro dessa rum liksom i 1700-talsherrgården lika breda. I Starforsbyggnaden äro de främre rummen bredare än de bakre, ungefär som i kökshalvan på nedre botten. De främre ha två fönster på gaveln och de bakre ett: här har man sålunda omkr. 1820 kommit fram till en manbyggnad med tre fönsteraxlar på gaveln.

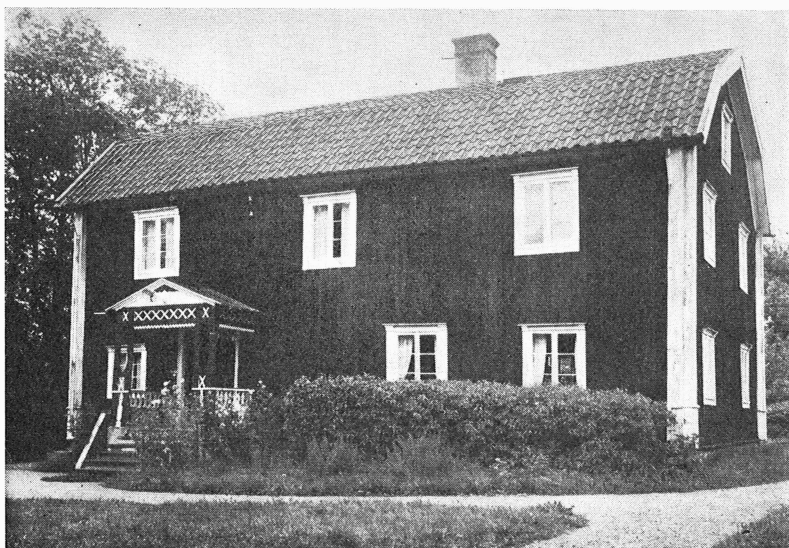
Bild 3. Manbyggnaden på Siléns gård i Röcklinge. Bortre gavelfönstret å n. b. är ett senare påsatt blindfönster.

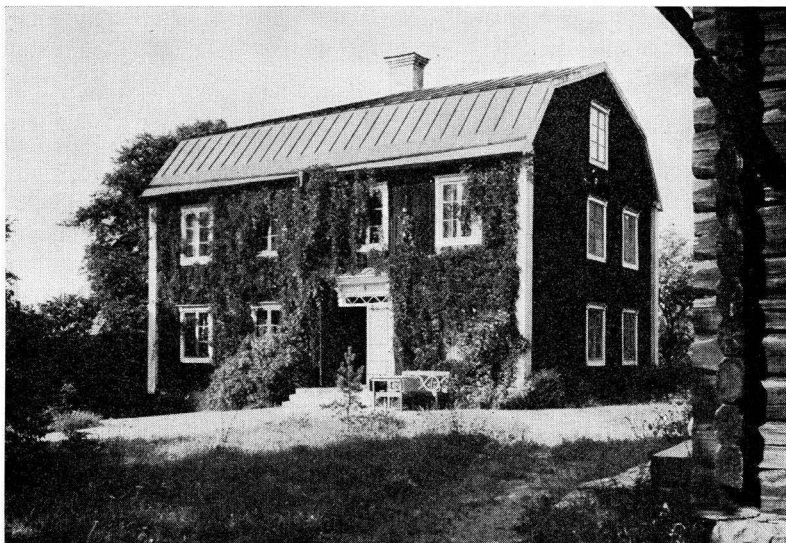
Bild 4. Manbyggnad av Röcklingetyp på Gårdsjö n:o 1:3.

Senare byggda tvåvåningsstugor av Röcklingetyp avspeglar emellertid alltmer ökade behov av utrymmen för representation. Manbyggnaden å Gårdsjö n:r 1: 3 (äg. Carl Runn), uppförd 1852 (bild 4), har salshalvan likadant indelad i bägge våningarna, medan kökshalvan på övre botten har två lika breda rum. Här fick man alltså *två* stora festsalar, en i vardera våningen. I manbyggnaden på Härvsta n:r 1: 3 (äg. E. Hedén), färdigställd 1862, har övervåningen samma plan som bottenvåningen: här får man *tre* festsalar, en på nedre och två på övre botten. Under byggnadsperioden 1810—60 ökas sålunda successivt utrymmet för festbruk.

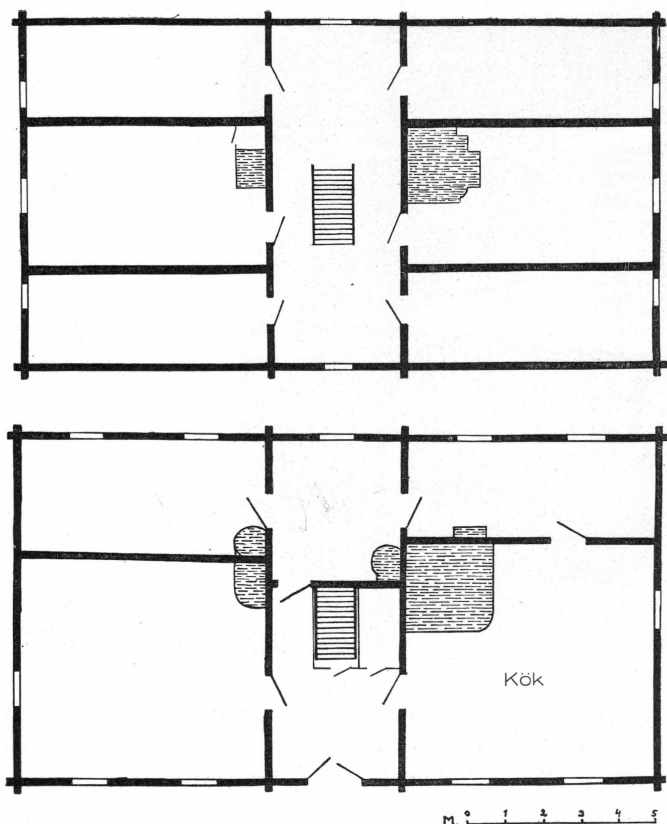
Bild 6. Manbyggnad på Sör Starfors n:o 2: 30. Nedtill bottenvåningen, däröver vindsvåningen.

Den äldsta stuga av denna typ, som uppmäts i socknen, är Sör Starfors n:r 2: 30 (äg. H. Andersson), byggd före 1823, då en spishäll med detta årtal har inlagts. Byggnaden tillhörde ursprungligen en mycket stor bondgård, och dess bottenyta är den största som uppmäts i socknen, 156 kvm. (bild 6).

Byggnaden är en envåning parstuga med förstuga och förstkammare i mitten och på sidorna kök och änderstuga med sidkamrar bakom bägge. Bakre långväggen har fem fönster. Förstugan är rymlig och har i mitten en rak trappa upp till vindsvåningen; vid sidan av denna läggs ett skafferi. Att denna

Byggnaden i Sör Starfors n:r 2: 30, som är den enda bevarade i sitt slag i socknen, har brutet tak och vindsvåning med två eldrum och två kallrum (de senare med ena takhalvan snedrad efter yttertaket) vid vardera gaveln och i mitten en genomgående förstuga med trappuppgången mitt på golvet (bild 6, 7). Liknande vindsplan har en stuga av Röcklingetyp i Fröslunda, Altuna s:n, återuppförd och restaurerad av Altuna hembygdsförening. De smala sidokamrarna ha troligen i Sör Starfors som i Fröslunda tjänstgjort som klädkamrar och sommarkam-

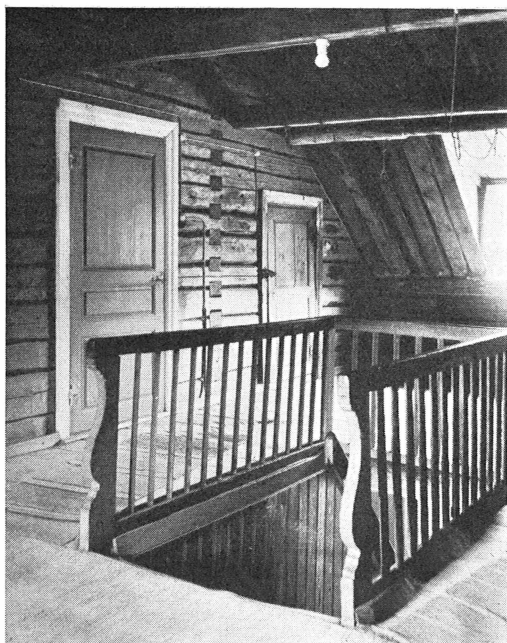
Bild 7. Trappräck i vinds-  
våningens förstuga. Sör  
Starfors n:o 2: 30.

helt herrgårdsaktiga trappa är ursprunglig visar trappräckets utformning (bild 7). Det stora formatet gör att köket trots sidkammaren snarast är större än 1700-talsstugans kök, det är nästan kvadratisk med kvadratisk spis. Köket har på framsidan två fönster, men på gaveln endast ett, som sitter draget neråt sidkammarväggen för att få mera ljus åt spisen (bild 6). Detta fönster vetter utåt bygatan och här har givetvis matbordet haft sin plats. Den fyra meter långa väggbiten mellan detta fönster och ytterhörnet kan mycket väl vara avsedd för dubbla jällsängar. Att väggfasta sängar kunde placeras på kökets gavelvägg har man exempel på från trakten. I Simtuna har kyrkvärden Johansson i Hårsbäck iakttagit dubbla jällsängar på kökets gavelvägg — som då saknade fönster — och i Erik Ers-gården i Heby by, som detta år nedtagits för Västerlövsta hembygdsförenings räkning, stod den enkla jällsängen (såsom framgick av märken på väggen) vid kökets gavelvägg — matbordsfönstret låg här på bakre långsidan, som vette åt bygatan.

rar åt gårdens drängar och pigor. Dörrarna till dessa kamrar äro i Sör Starfors tvåfyllningsdörrar (bild 7), vilket kan tyda på att stugan är äldre än 1823 — Fröslundastugan, som på spiselhällen har årtalet 1813, har här trefyllningsdörrar.

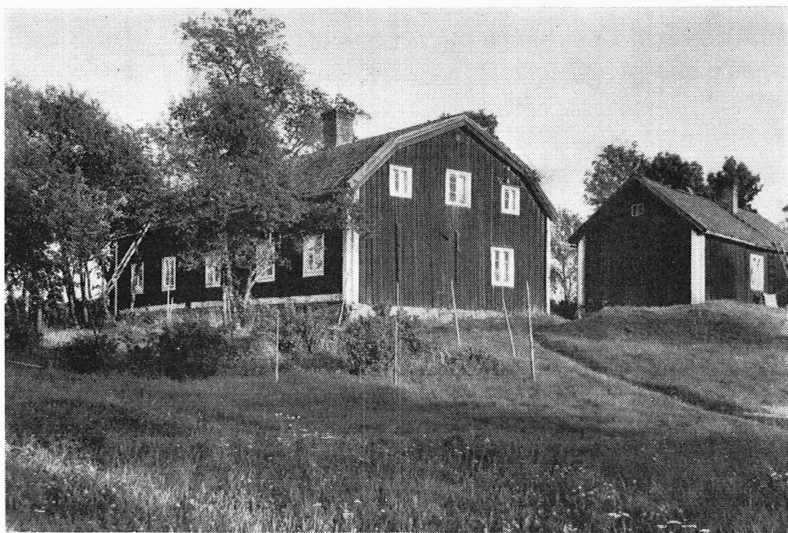
Bild 8. Manbyggnaden på Sör Starfors n:o 2: 30.

Manbyggnaden i Sör Starfors var en synnerligen ändamåls-  
enlig byggnadstyp på en storbondegård vid 1800-talets början. Den hade stor dagligstuga och något mindre helgdagsstuga, 5 kamrar med eldstad och 4 kamrar utan, summa 11 rum, och dessutom två förstugor, genom vilka man fick direkt ingång till 9 av rummen. Dagligstugan gav gott utrymme åt arbets- och sovplatser för drängar och pigor vintertid, sidokamrarna på vinden åt sovplatser sommartid. Och allt detta låg samlat inom en i det inre regelbunden, till det yttre tryggt och säkert proportionerad byggnadskropp (bild 8).

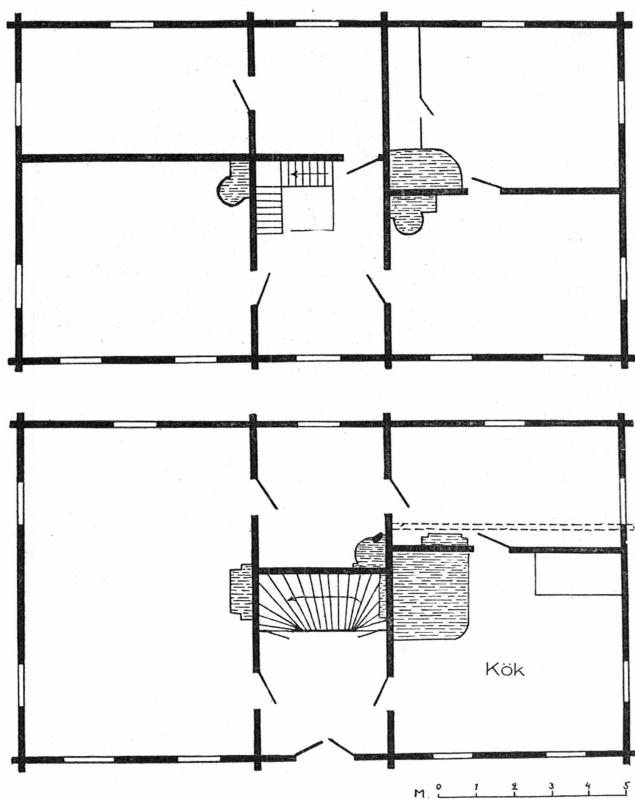
Bild 9. Manbyggnad i två våningar på Arnebo n:o 1 (bottenvåningen nedtill). Den prickade väggen anger sidkammareväggens ursprungliga läge. I köket jällsäng.

Här avbildade parstuga från Arnebo n:r 1 (äg. systrarna Johansson) står icke på ursprunglig plats i byn, den är utflyttad vid skiftet 1858 och har samtidigt delvis omändrats (bild 9, 10). Sålunda flyttades väggen mellan köket och sidkammaren då enligt uppgift en aln inåt köket; förmodligen upptogs därvid också fönstret på sidkammarens gavelvägg. Även trappan upp till övre våningen ändrades antagligen; tidigare har den säkerligen haft samma typ som nuvarande trappan upp till vinden.

Övre våningen i dessa stugor bibehåller parstugans två tvärgående mellanväggar. Men i övrigt placerar man mellanväggarna efter behovet av utrymme i varje särskilt fall. I detta fall är rummet ovan understugan delat i ett bredare främre och ett smalare bakre rum, ungefär som understugan i Sör Starfors, och sidkammaren har liksom där ingång från förstukammaren. Utrymmet ovan kökspartiet är däremot delat i två lika breda rum (bild 9). Här har man alltså en stor festsal på nedre botten och en något mindre på övre.

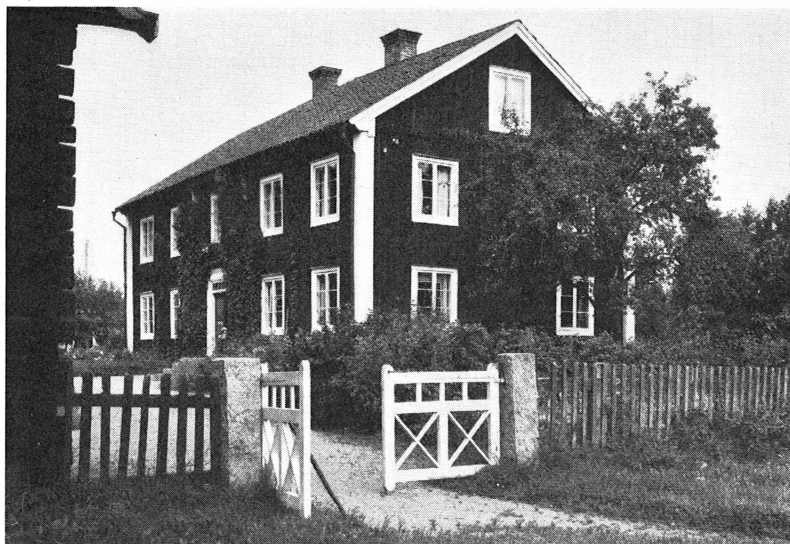
Bild 10. Manbyggnaden på Arnebo n:o 1.

Arnebotypen, som utgår från parstugan, har givetvis ålderdomligare karaktär än Röcklingetypen. Huruvida den i verkligheten är äldre eller uppkommit under inflytande av den modernare Röcklingetypen är en fråga som tills vidare må lämnas öppen — endast en metodisk undersökning av hela den

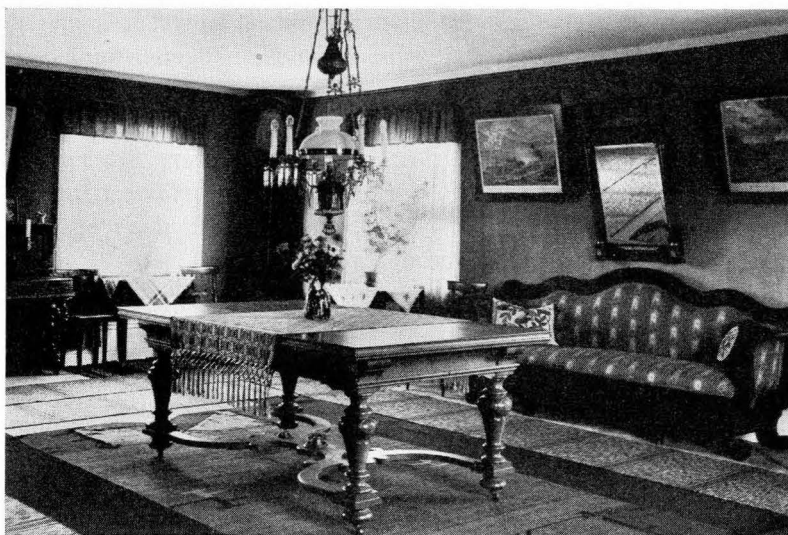
Bild 11. Stora salen å nedre botten («narstuggun») på Arnebo n:o 1. Soffan står mellan gavelväggens båda fönster.

Herrgårdsaktiga verka också de stora festsalarna. Understugan (»narstuggun») på Arnebo n:r 1 har en golvyta av ungefär  $9 \times 6$  meter, två fönster på framsidan, två på gaveln och ett på baksidan. Kubikutrymmet i denna sal räcker mer än väl för en modern fyrarumsvåning (bild 11).

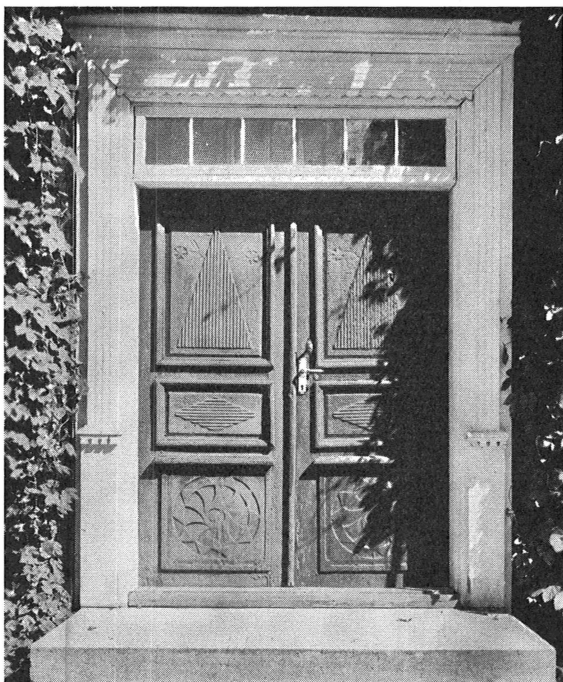
Bild 12. Ytterdör-  
rar och dörromfatt-  
ning på Arnebo  
n:o 1.

Alla dessa byggnaders yttre och inre dekorativa utstyrsel är rik och förnäm. Ytterdörrar och dörromfattningar äro vackert arbetade. Ytterdörrarna äro utan undantag dubbeldörrar med rik listverksindelning och skurna stjärnor m. m. (bild 12), och de ofta förekommande förstukvistarna ha en säregen utformning. Oftast bära profilerade hörnbräder upp ett tak med underpanel, under taket löpa genombrutna friser med gustavianska motiv i gallerverk, cirkclar m. m. (bild 3) och på gavelfältet förekomma genombrutna, pålagda eller målade ornament. Ibland består kvisten av ett skärmtak med segmentformad gavel, stödd på skurna konsoler. Dessa kvistar, som äro en säregenhet för Västerlövsta och kringliggande socknar, föregripa ibland faktiskt schweitzerstilens verandor ett halvsekel senare.

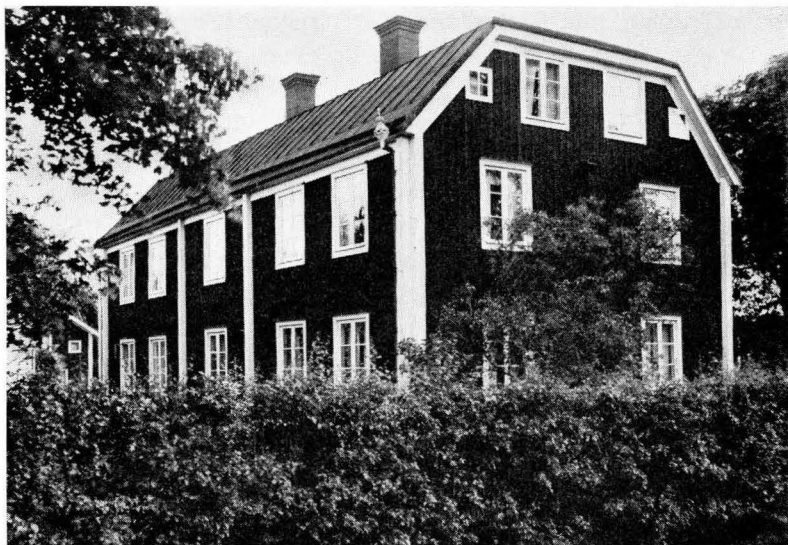
Bild 14. Manbyggnad av Arnebotyp på Röcklinge n:o 1:17, färdigställd 1845 enligt årtal på vinden.

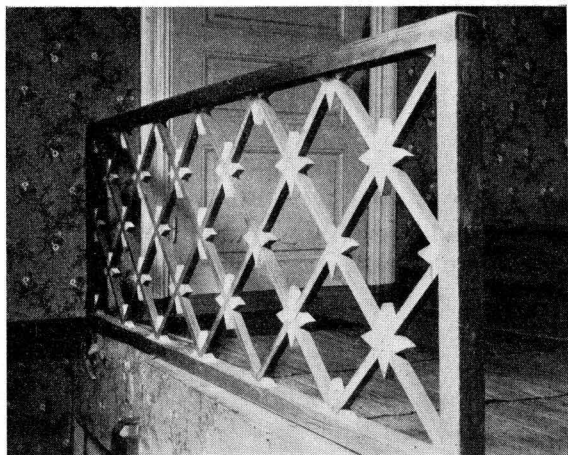
Bild 15. Trappräck  
på ö. b. i manbyggnad av Röcklingetyp  
på Ål n:o 3: 3,  
uppförd 1840.
