# Helga Trefaldighets kyrka i Uppsala

GUNILLA MALM

I samband med restaureringen av Helga Trefaldighets kyrka i Uppsala år 1979 utförde riksantikvarieämbetet och Upplandsmuseet en byggnadsarkeologisk dokumentation som bland annat omfattade murverksuppmätningar av sakristians källare och vind samt arkeologiska utgrävningar. Målsättningen var att söka klargöra om den nuvarande kyrkan uppförts på platsen för en äldre kyrka samt den nuvarande kyrkans äldsta byggnadshistoria.

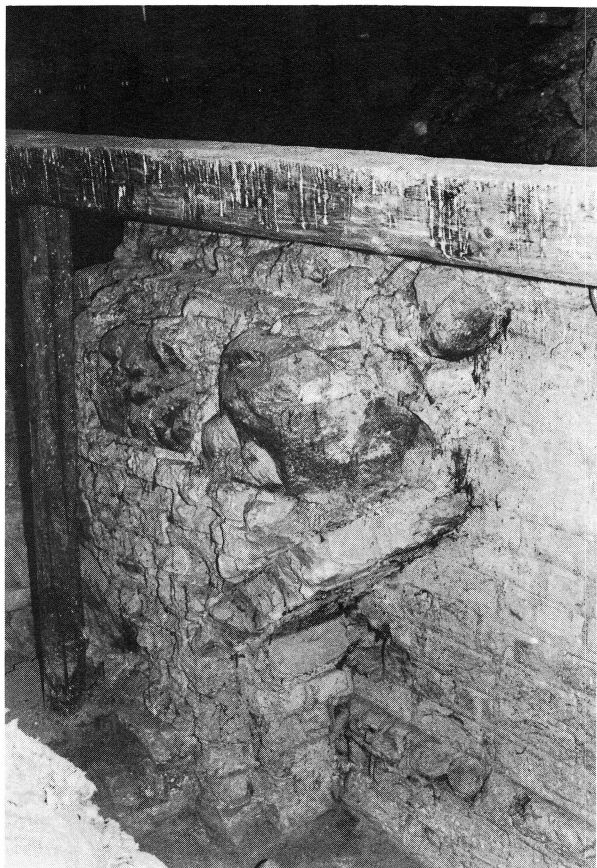
Bild 4. Södra långhusmuren fortsätter över västra sakristimurens krön i en numera avbruten avlastningsbåge av tegel som vilar mot norra sakristimurens insida. Foto ATA.

på södra sidoskeppsvinden. Den kraftigare delen av södra långhusmuren fortsätter förbi västra sakristimurens ursprungliga krön, dvs. innan krönet höjts som stöd för södra korsarmens valv, i en numera avbruten avlastningsbåge av tegel som legat med en stötfog mot norra sakristimurens insida, bild 4. Norra sakristimurens krön har påbyggts med ett par tegelskift när bågen slogs. Detta tyder på att sakristian stått färdigbyggd när långhuset restes. Orsaken till södra långhusmurens speciella anslutning mot sakristian kan vara ett önskemål att motverka en sättspricka mellan långhusets gråstensmurverk och sakristians tegelmur. Motsvarande konstruktion finns exempelvis i Sparrsätra kyrka i Uppland.

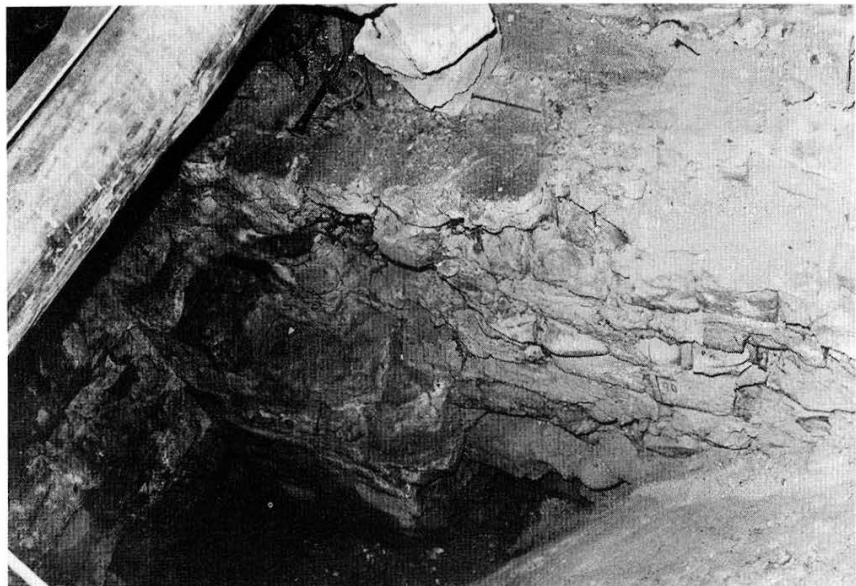
Bild 5. Långhusets östra gavelmur ansluter i söder med en stötfog mot norra sakristimurens utsida. Något väster här om det vertikala språnget i sakristimuren samt den annorlunda ytstrukturen i muren väster om språnget. Foto ATA.

struktur samt eventuella skarvar ej syns varför stenens läge är svårt att förklara. På motsvarande plats i norra sakristimuren ovan valven förtunnas muren ungefär en decimeter genom ett lodrät språng som sträcker sig från murkrönet och ned mot valvet, bild 5. Den kraftigare muren öster om språnget, dvs. den del som långhusets östra gavelmur ansluter mot, uppvisar en slät tegelyta murad enligt gängse praxis. Den tunnare sakristimuren väster om språnget utgörs till största delen av koppskift blandat med mindre gråstenar. Muren visar här inte samma ytmässiga struktur som sakristians eller kyrkans tegelmurverk i övrigt vilka samtliga är utförda enligt gängse praxis för medeltida tegelarkitektur. Ytan verkar inte uppknackad. Orsaken till norra sakristimurens ojämna ytstruktur skulle kunna vara att man på detta sätt planerat för valv. Då kyrkans övriga tegelmurar på vinden inte är utförda på motsvarande sätt vid valvslagningen bör uppkomsten av den ojämna ytstrukturen ha förorsakats av andra skäl.
